FASE 2. DEL PROJECTE BÀSIC I D'EXECUCIÓ DE RESTAURACIÓ DE LES FAÇANES DE LA CASA TORRENTS (CA LA BURESA) SITUADA A LA PLAÇA FIOUS I PALÀ N°1, CANTONADA AMB EL CARRER BORN I EL CARRER SANT TOMÀS DE MANRESA. (BCN).

DETALLS CÚPULA, ESGRAFIATS I BORDONS

PLANOL: 14

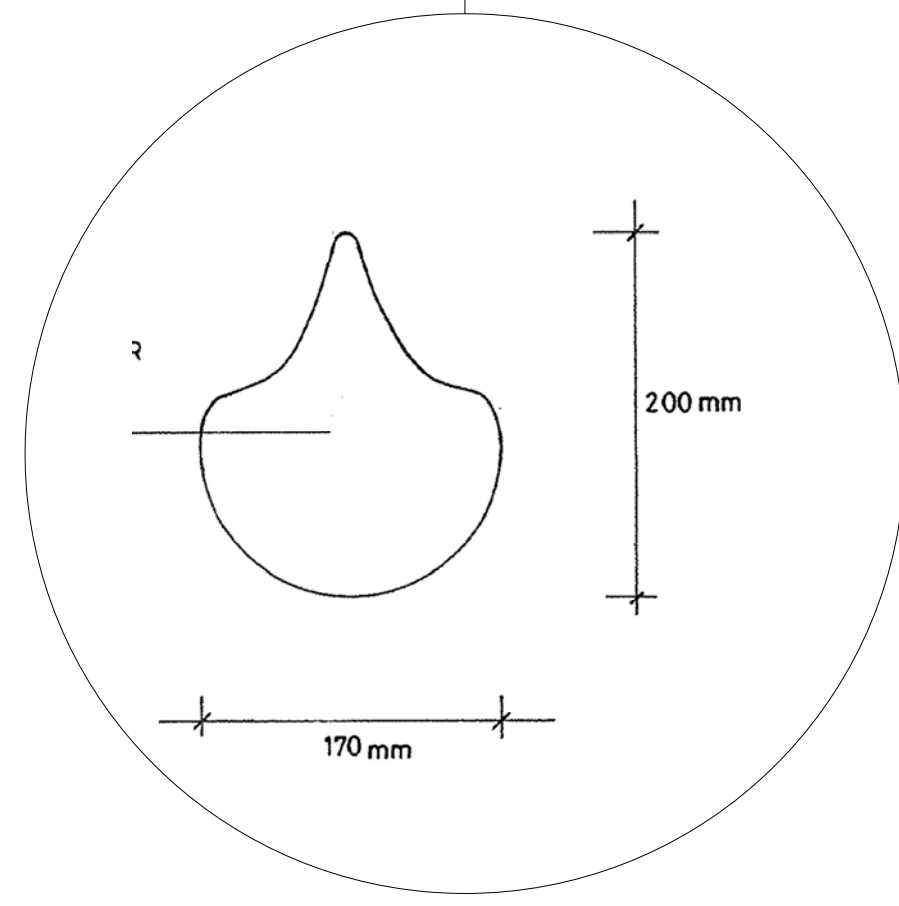
DETALL CÚPULA

1 INTERVENCIÓ A LA CÚPULA

- Neteja de les llàgrimes de ceràmica vidriada amb aigua a pressió.
- Extracció dels elements en mal estat amb mitjans manuals i transport a abocador.
- Substitució dels elements tot seguint la tècnica i el mètode de col·locació originals.

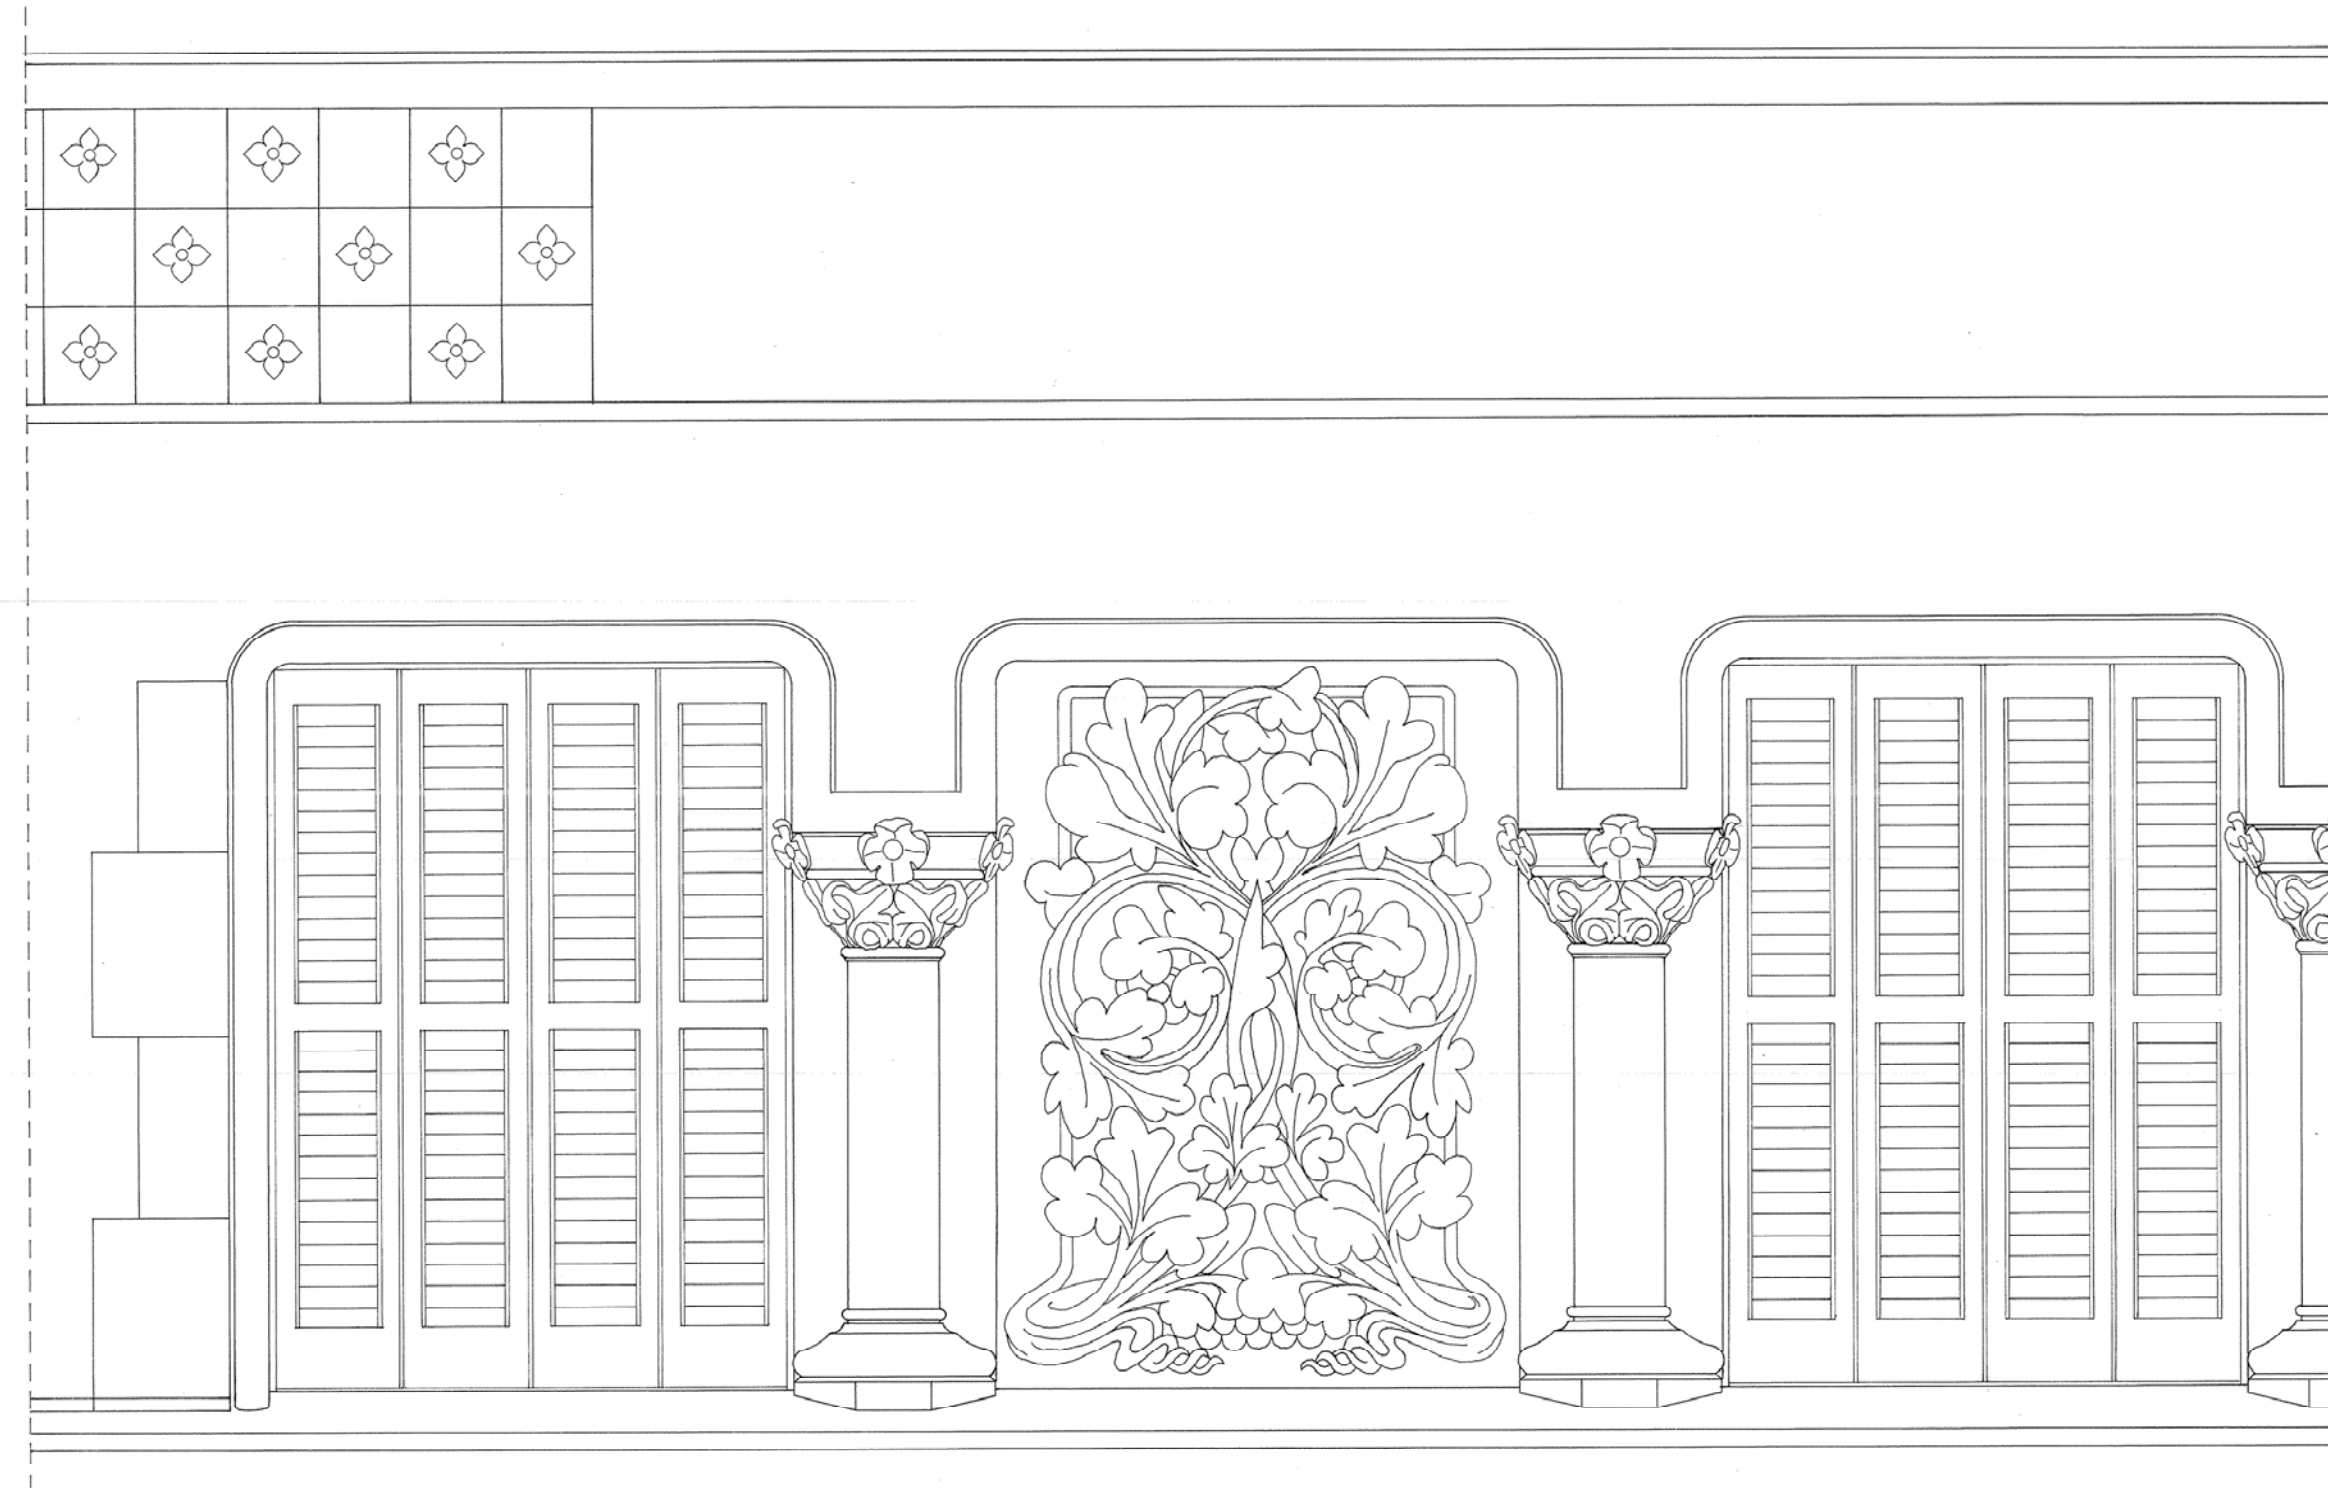
DETALL ESGRAFIATS NIVELL SUPERIOR

3 PARAMENTS ESGRAFIATS.

- Neteja superficial amb pinzells.
- Consolidació a base de silicat d'etilè dissolt.
- Neteja química esgrafiats amb aigua i alcohol.
- Reintegració volumètrica amb una capa de morter de cal grassa apagada i tot seguit capa de sorra fina.
- Reintegració cromàtica amb una patina a base d'aigua de calç i pigments.
