## Una casa que Oms va fer per encàrrec

## L'arrebossat, després com una crosta, s'adherirà amb el sistema de fa cent anys

### Les fases de la restauració

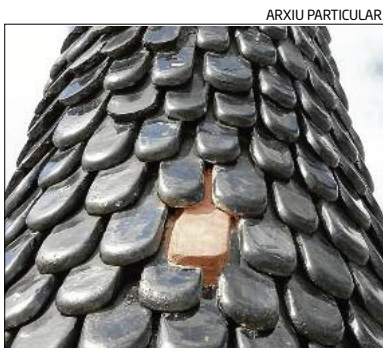
Una de les escames reconstruïdes

amb acabat ceràmic i esmaltades amb fred. L'operació ha consistit a retirar les peces trencades i fer les noves *in situ*. Apunta que només ha calgut fer-ne de noves el 3%, de les prop de 5.000 escames, unes 145.

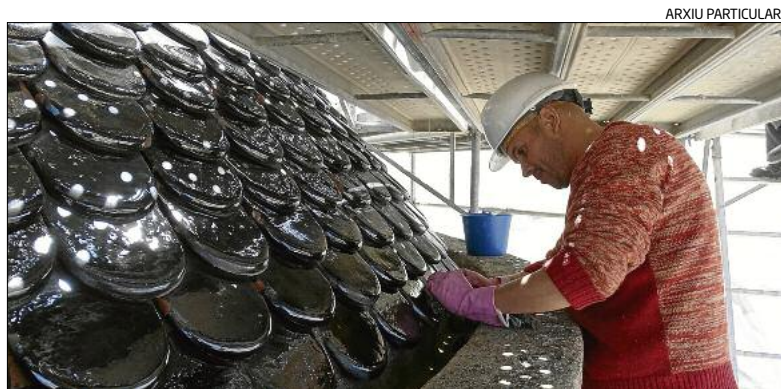
Un operari netejant les escames més grans, a la base de la cúpula

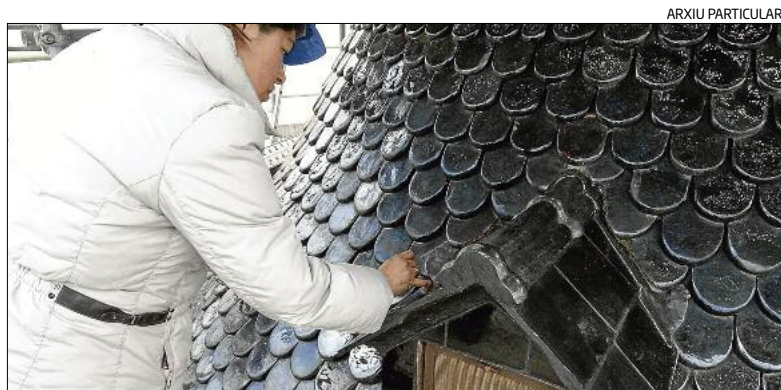
Els treballs de pintura s'han fet amb esmalt en fred

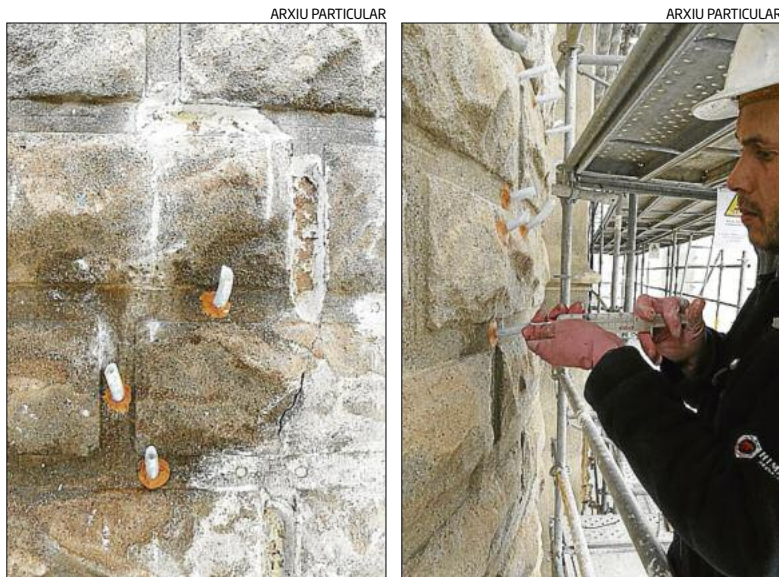
A l'esquerra, els tubs que han posat a l'arrebossat per introduir la barreja líquida (a la dreta) amb la qual s'elimina la pols i per tornar-lo a enganxar

El principal problema amb què han topat els operaris és que l'estucat està desenganxat de la paret, com si fos una crosta, la qual cosa en fa perillar l'estabilitat. Hi havia l'opció de tirar-lo a terra, però és molt costosa perquè no és un estucat qualsevol: és molt gruixut i està esculpit per fer l'efecte de maons. Una altra opció passava per ancorar-lo amb uns tacs, i la tercera, que és la que s'ha triat, consisteix a netejar la base del mur i, una vegada neta, adherir-hi novament l'estucat.

Aquesta neteja s'executa amb una dissolució especial d'aigua i alcohol amb productes naturals que s'introdueix amb uns tubs a través de l'arrebossat per arribar fins a la base de la paret, de manera que es pugui arrossegar amb el líquid tota la brutícia acumulada a sota. Una vegada s'ha netejat la base per garantir que l'operació d'enganxar l'arrebossat

amb la paret sigui efectiva, el pas següent és omplir unes cànules especials, en aquest cas, amb un morter de calç hidràulica i introduir-lo entre l'arrebossat i la paret perquè tornin a quedar adherits.

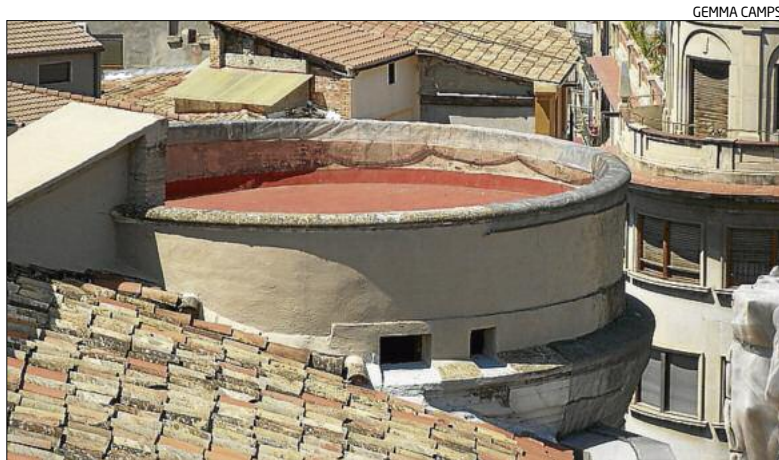
■ Una de les vistes més espectaculars del centre de Manresa és, sens dubte, la que ofereix ca la Buresa. En concret, la base rodona que va quedar a la banda dreta de l'edifici, on havia d'anar una punxa com la de l'esquerra que ara han restaurat.

La base de la cúpula de la banda dreta que va quedar pendent

Miquel Àngel Prunés, responsable de la restauració de la Buresa, explica que una opció que no descarten fins que no hi facin la punxa pendent és convertir-lo en un mirador on la gent pagui una entrada per pujar.
