ARQUITECTURA EN PERILL ■ La casa Torrents (ca la Buressa) ha arribat als 101 anys de vida en un estat de salut més que delicat. La pedra i l'arrebossat de la façana perillan de caure i ha calgut una intervenció d'urgència, que s'està portant a terme des d'aquesta setmana per evitar ensurts i que és fruit de l'informe elaborat per l'arquitecte Miquel Àngel Prunés, en el qual es recullen totes les patologies de la construcció

Actuació urgent a l'emblemàtic edifici de la Buressa per despreniments de la façana

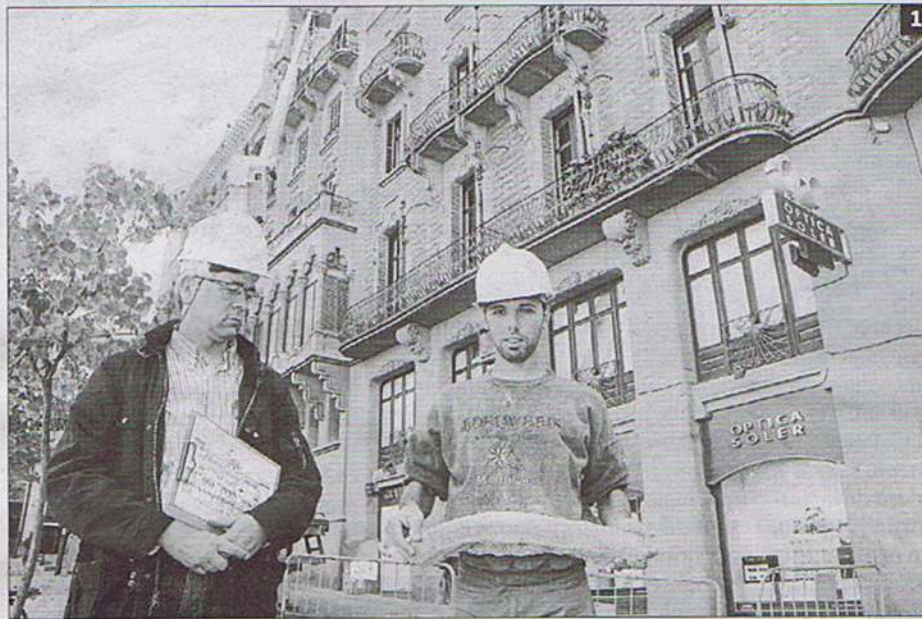
► De moment, s'han retirat 200 quilos de trossos de pedra i d'arrebossat que perillaven de caure a damunt dels vianants

► **EL DETERIORAMENT D'UNA JOIA MODERNISTA.** 1 L'arquitecte Miquel Àngel Prunés i un operari mostraven ahir un dels trossos de pedra que van retirar de ca la Buressa. 2 La grua enfilada per anar repassant la façana pam a pam. 3 Vista des de lluny de l'edifici amb la grua al davant. 4 Un dels balcons. Es veuen els trossos de pedra i d'arrebossat que hi falten. 5 El Sagrat Cor que presideix la part central de la façana, afectat. 6 Un tros de l'esquerda vertical

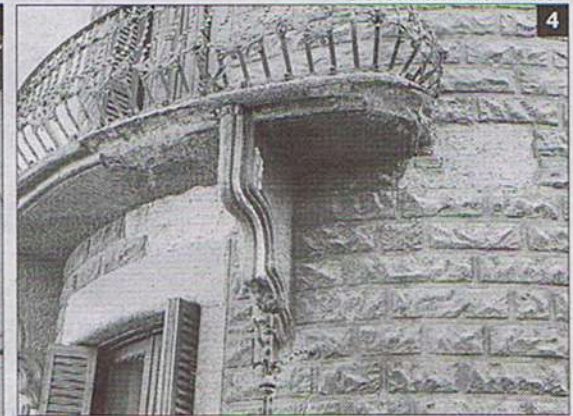
rillan de caure els elements metàl·lics que decoren els balcons, que, com que no estan soldats, es desenganxen fàcilment.

rosa. Les esquerdes que s'hi han anat fent amb els anys s'omplen d'aigua quan plou i, quan glaça, s'eixamplen. Aquesta situació es reproduceix a tots els balcons i ampits de les finestres i és especialment delicada als escupidors d'aigua de sota els balcons. La mateixa problemàtica es dona en la pedra que forma les motlures i motius florals, en els elements que encerclen les obertures i en la decoració que presideix la part central, amb el Sagrat Cor. També per-

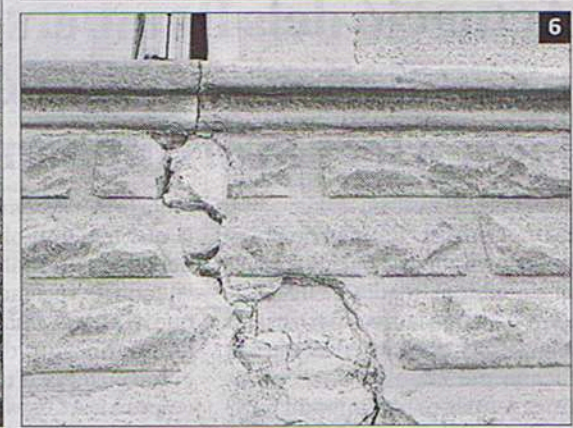
La intervenció d'urgència s'ha hagut de fer per evitar que els despreniments que hi ha, que fins ara, per sort, han anat a parar als balcons del primer pis, no facin mal a ningú. De moment, s'ha netejat la part de la façana que dona al carrer de Sant Tomàs i una meitat de la que dona a la plaça de Fius i Palà; s'han retirat uns 200 quilos de material. Prunés explica que, mentre feia l'informe, que li van encarregar el juliol passat, ja va fer retirar algun element que penjava d'un fil. Trossos de pedra de dos quilos com els que van treure ahir els operaris no són, però, l'únic problema. Tal com explica l'arquitecte, hi ha una esquerda vertical que és just en el punt en què la torre de la dreta de l'edifici s'a-

junta amb el cos central. No s'ha pogut concretar si és perquè s'ha enfonsat una mica o bé s'ha inclinat però, evidentment, és una patologia greu. Un altre problema té a veure amb l'arrebossat al llarg dels 80 metres d'amplada de la façana de l'edifici. Aquest arrebossat, que imita carreus de pedra cobrint la superfície llisa de sota (de pedra o totxos), s'ha anat bufant per les filtracions de l'aigua i, amb una mica més de vibració del compte, es podria despendre del tot.
