Ja es pot veure l'efecte de la restauració a la façana de Ca La Buressa

Reposaran els pinacles que coronaven la façana

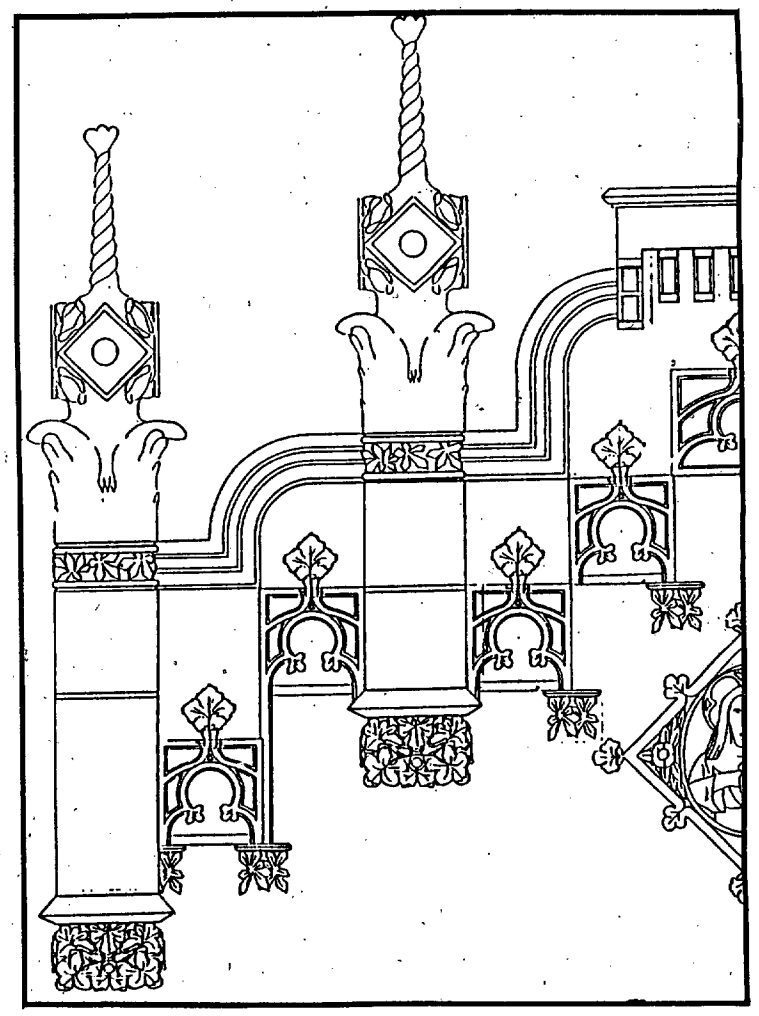
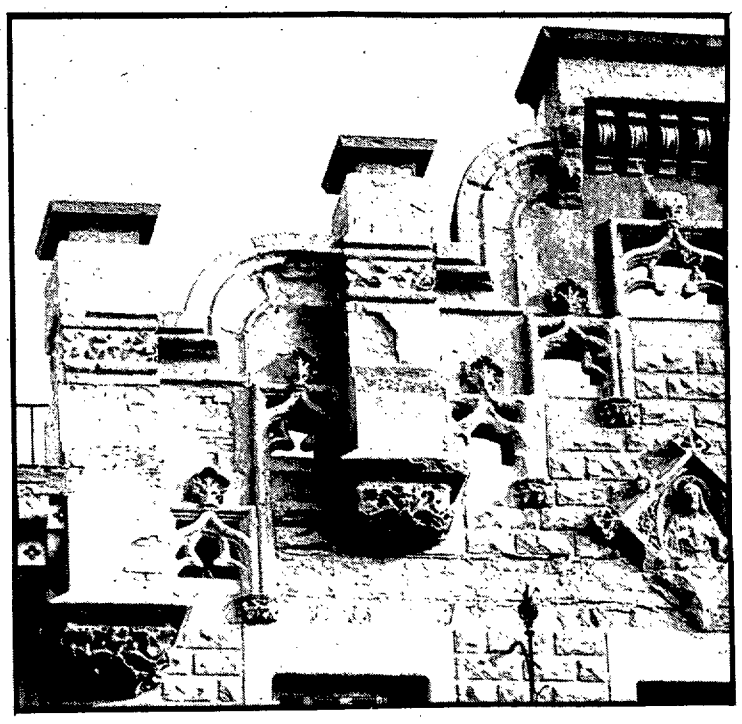
Els pinacles, tal i com els va dissenyar l'arquitecte, que és com es vol que quedin després de la restauració, i tal com estan ara

La novetat més destacada d'aquesta restauració serà la reposició dels quatre pinacles de la part central de la façana. Aquests elements, ja previstos en el projecte original d'Oms i Ponsa, ja havien existit, però desaparegueren en el transcurs del temps. Per fer la seva reconstrucció, els responsables de l'obra han hagut d'estudiar altres construccions d'Oms i Ponsa; ja que no es conserven plànols ni fotografies clares dels pinacles originals. En canvi, no serà construïda de moment, per manca de pressupost, la cúpula de la torre del carrer St. Tomàs, també prevista al projecte original, però que mai no va ser realitzada. A part d'això, encara mancarà per fer *"l'adecentament de l'entrada de l'edifici i l'acabament de petits detalls escultòrics a la planta baixa, i esperem una subvenció de l'Ajuntament per fer això; pensem també que seria interessant il.luminar la façana en dies assenyalats, no només perquè ressalti els seus motius escultòrics, sinó també per tancar la perspectiva de la Plaça Sant Domènec, tot ressaltant la seva qualitat de signe d'identitat col.lectiva"*.
