FASE 2. DEL PROJECTE BÀSIC I D'EXECUCIÓ DE RESTAURACIÓ DE LES FAÇANES DE LA CASA TORRENTS (CA LA BURESA) SITUADA A LA PLAÇA FIUS I PALÀ N°1, CANTONADA AMB EL CARRER BORN I EL CARRER SANT TOMÀS DE MANRESA. (BCN).

DETALLS ESPECIALS, PINACLES I CANAL DE COBERTA

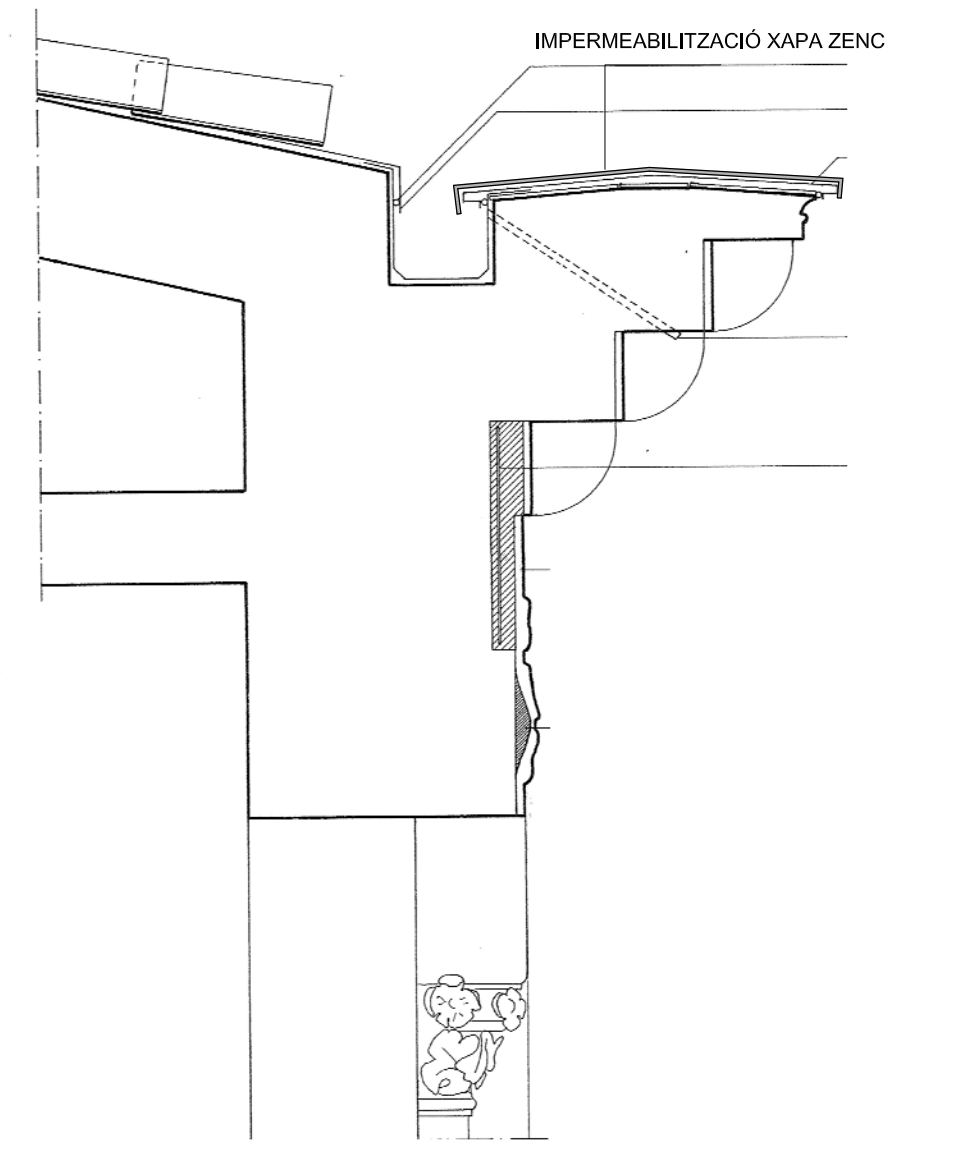
DETALL ACTUACIÓ CANAL COBERTA

- 1 NETEJA DE CANAL DE RECOLLIDA D'AIGUES.
 - Previsió de neteja de la canal de recollida d'aigües existent entre cornisa i coberta ceràmica i repàs de la mateixa per comprovar l'estat i impermeabilitzar puntualment alguna zona en cas necessari.

- 2 IMPERMEABILITZACIÓ CORNISA.
 - Col·locació de canals exteriors de zinc damunt de la cornisa, per tal d'impermeabilitzar-la, es cobrirà tota la secció del ràfec fins la canal de recollida d'aigües.

1:20

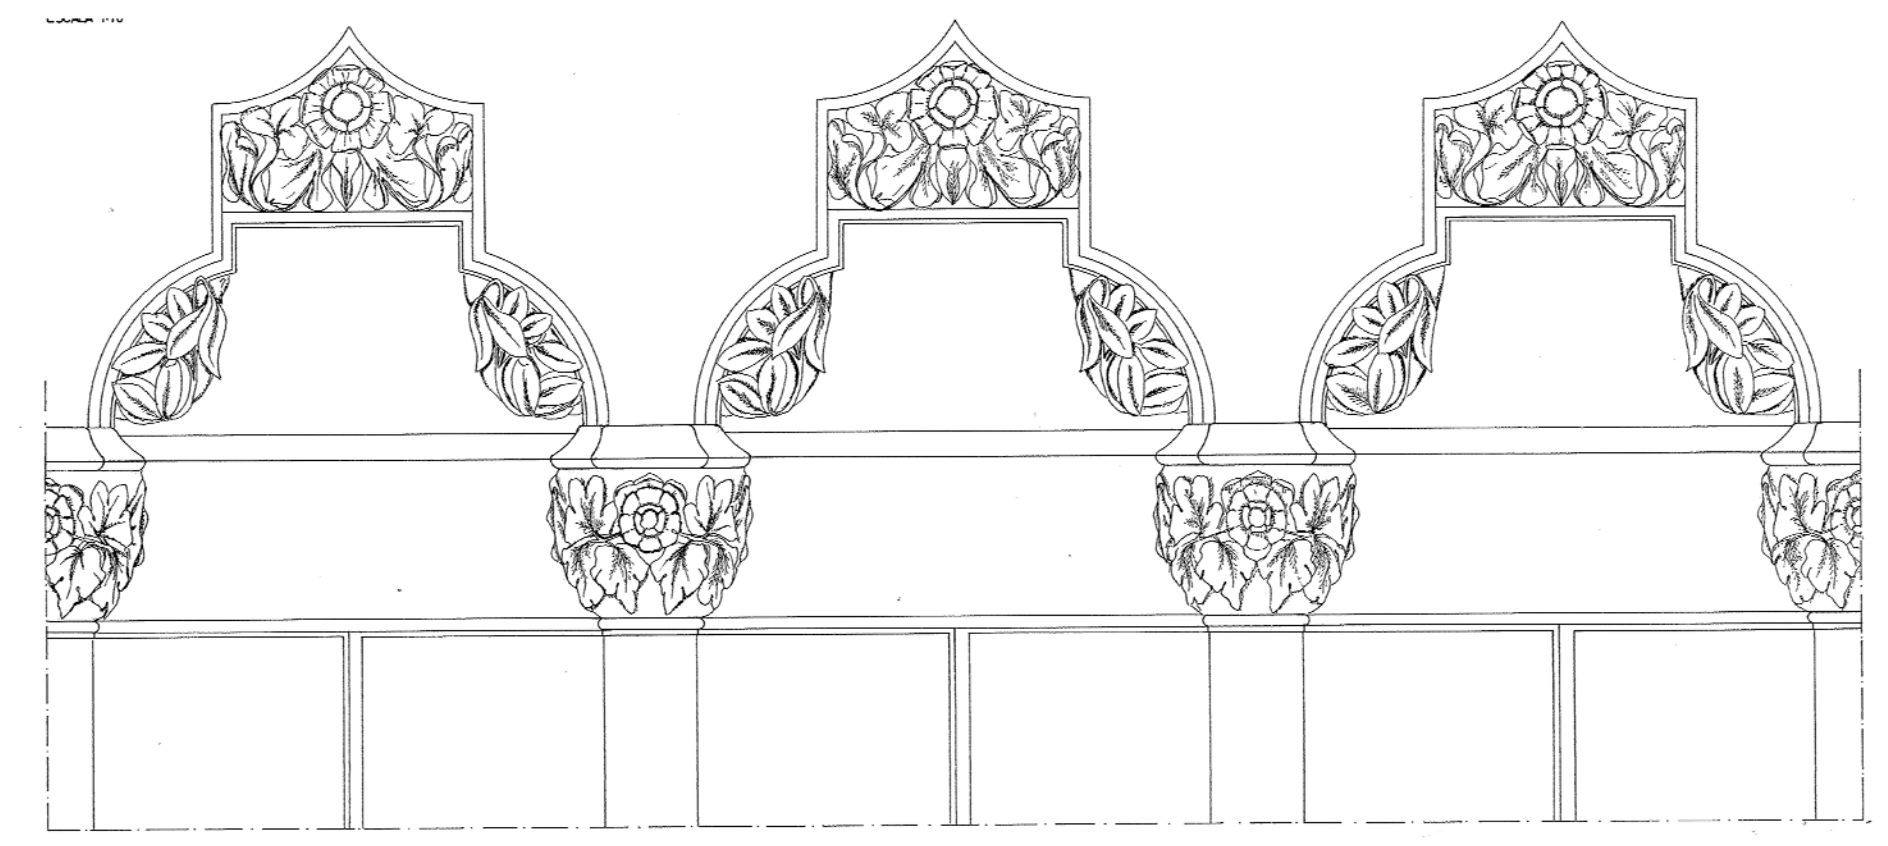
DETALL BALCÓ I ARCADES DE TRIBUNA

- 7 RESTAURACIÓ TRIBUNES.
 - Desmuntatge i instal·lació de nova barana ornamental de pedra artificial.
 - Neteja amb projecció d'òxid o silicat.
 - Reintegració amb morter de reintegració i tenyit.
 - Reintegració cromàtica amb una patina a base d'aigua de calç i pigments hidrofugació.
 - Consolidació a base de silicat d'etiè dissolt.
 - Neteja de vidres.

1:20
